صيانة وترميم المباني الأثرية

◆ قلعة معان أنموذجاً ◆

الدكتور عبدالله الخلايفة

الفصل الثالث : مشروع ترميم قلعة معان ٢٠١٨-٢٠١٩ ميلادي.

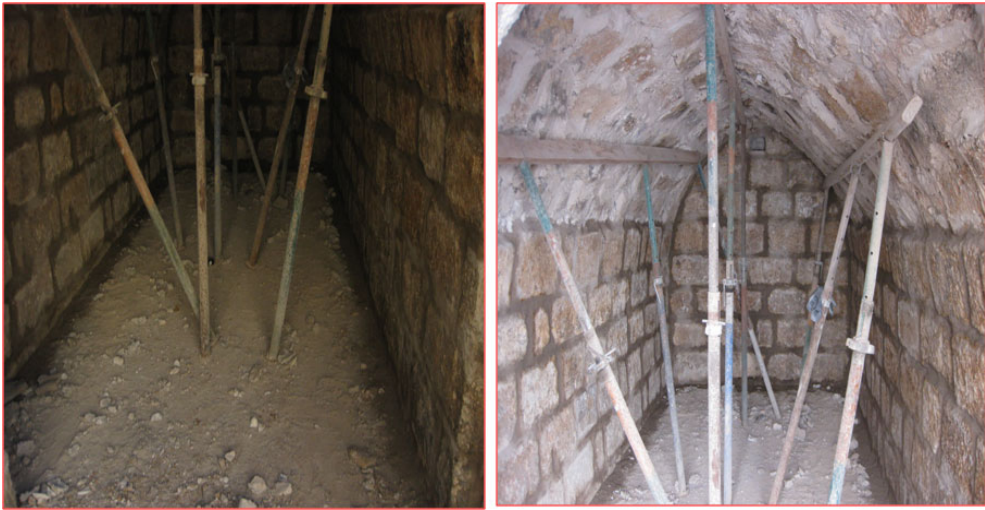
اللوحة رقم (١٨) تمثل عملية تدعيم الأسقف والجدران

كذلك يجب وقبل البدء في عمليات إعادة البناء للأجزاء المُنهارة أو المُهدمة من أي مبنى أثري يجب تدعيم المبنى بطريقة جيدة لمنع حدوث أي إنهيارات أخرى جديده تزيد من سوء حالة المبنى وذلك بإستخدام دعامات (Pillars) حديدية قوية وصلبة خاصة عند منطقة الفتحات والفراغات، بالإضافة إلى تقوية ودعم الأسقف والجدران كونها تعتبر نقاط الضعف الرئيسية في جسم المبنى الأثري، فعملية التدعيم تعتبر من الخطوات الأولى المُهمّة والمُهمدة لترميم المباني وإعادة بناؤها وإصلاحها. (بسام، ٢٠٠٩). (اللوحة رقم ١٨).

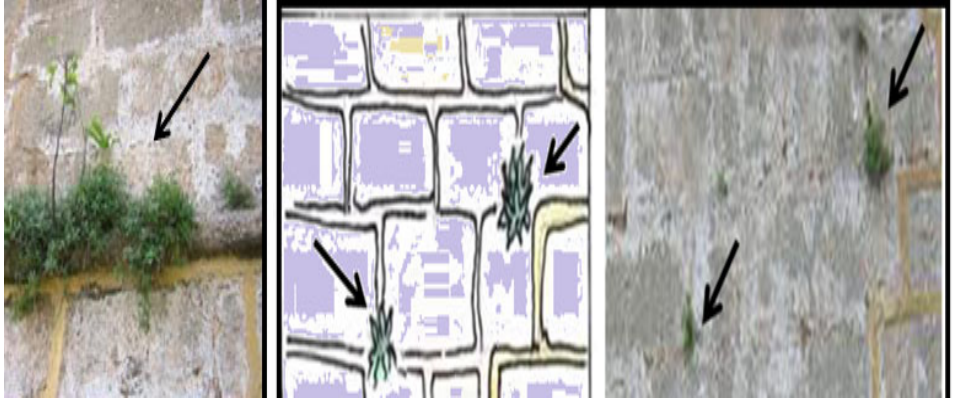
اللوحة رقم (٢٠) تمثل تأثير النباتات على أسطح المباني الأثرية

٣. عوامل التلف البيولوجي : وتشمل هذه العوامل (الحيوانات - النباتات والأعشاب حيث تؤثر النباتات (Plants) على أسطح الحجارة عن طريق رفعها لكمية الرطوبة على السطح والتي تساعد على نمو بعض الكائنات الحية الدقيقة، ويكمن تأثير النباتات كذلك بوجود وتكوين بعض البقع الملونة المشوهة للمظهر الخارجي لحجارة البناء، بالإضافة إلى أن هذه النباتات تفرز مادة عضوية تساعد وتؤدي إلى تحولات وتشوهات في منظر الحجارة وتآكل بعض أجزائها، (عطية، ٢٠٠٦).

كذلك فان وجود النباتات الكبيرة (الأشجار) في الموقع يزيد من نسبة وجود الرطوبة في التربة في حال الري الزائد، وبالتالي فإن إزالتها ونقلها الأملاح للأثر تكون سهله، ومن ناحية أخرى تعمل بعض أنواع الأشجار التي تزرع بالقرب من أساسات المبنى على خفض مستوى الرطوبة في التربة المحيطة مما يؤدي إلى إنكماشها كما في حالة التربة الطينية وبالتالي إختلال إتران المبنى. (جورجيو، ٢٠٠٣). (اللوحة رقم ٢٠).

يمكن معالجة وجود النباتات والأعشاب وإزالتها بطريقة الحرق أو باستخدام الحقن بالمواد الكيماوية، أو إغلاق وتكحيل الفجوات والفواصل التي من الممكن أن تنمو بها هذه النباتات خاصة في منطقة أساسات المباني بشكل عام، وكذلك بالنسبة لوجود الحيوانات والحشرات فيمكن معالجتها والتخلص منها بطريقة غمر المبنى بالضوء وسد وإغلاق الفجوات والتشققات والشروخ بطريقة محكمة وإستخدام المبيدات الحشرية الخاصة. (شاهين، ١٩٩٤).

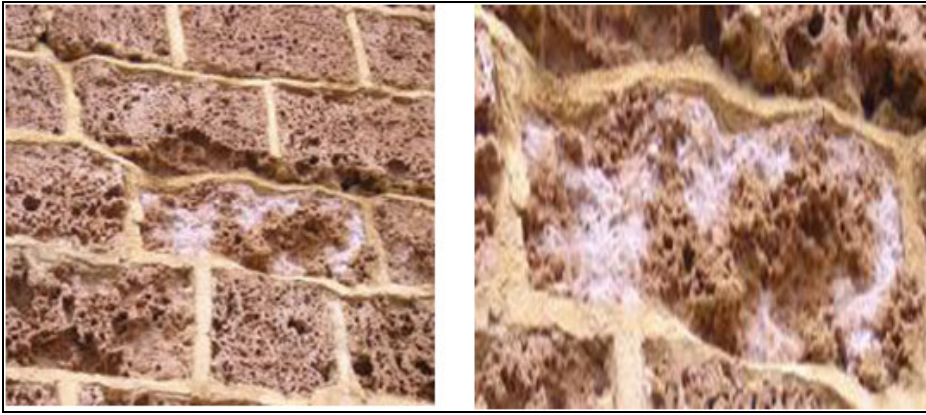
اللوحة رقم (٢١) تمثل تأثير الأملاح على أسطح المباني الأثرية

٦. الأملاح (Salts): تحتوي التربة بشكل عام وبعض أنواع حجارة البناء (الرملية أو الجيرية أو الكلسية) على كمية كبيرة من الأملاح المختلفة مثل الكلوريدات والكبريتات والفوسفات والنترات والكربونات التي تعتبر من أهم العوامل المساعدة في تلف المباني الأثرية والتراثية، ومن هذه الأملاح (أملاح الكربونات CO_3 ومصدرها يكون من مواد البناء نفسها أو من خلال وجود ما يسمى بالأمطار الحمضية، أملاح الكبريتات SO_4 ويكون مصدرها قادم من رذاذ مياه البحار أو الأرضيات أو تأتي عن طريق التلوث الجوي وقنوات الصرف الصحي، وكذلك أملاح الكلوريدات وتأتي عن طريق مياه البحار وعن طريق التربة نفسها أو عن طريق الرياح، وهناك أملاح أخرى كثيرة مثل كلوريد المغنيسيوم ($MgCl_2$) وكلوريد البوتاسيوم (KCl) وكلوريد الصوديوم ($NaCl$)، كذلك فإن استخدام مادة الإسمنت في الترميم والبناء فهذه المادة بالتحديد تحتوي على كميات وأنواع كثيرة من الأملاح وعند خلط هذه المادة بالماء واستخدامها وجفافها، وبفعل العوامل الجوية المختلفة تتحلل هذه الأملاح وتتبلور وتصل آثارها الجانبية إلى منطقة الأساسات والجدران وتتحول إلى أملاح قابلة للذوبان بمساعدة بعض الغازات الجوية مثل غاز CO_2 وغاز SO_2 وعامل الرطوبة، وعند جفافها تتبلور هذه الأملاح على أسطح الحجارة وعلى الجدران مما تسبب تشوه وتلف مواد البناء ويؤدي ذلك أيضاً إلى ظهور

وتكوين قشرة سميكة أو صلبة أو بقع بيضاء تعمل على تشويه السطح خاصة إذا كان به نقوش أو زخارف أو رسومات (Paints - Decorations- Inscriptions)، بالتالي تؤدي هذه الأملاح مُجتمعها إلى تفتت أسطح الحجارة وتآكلها وتلوث الشكل الجمالي للأثر ويصبح الحجر أسفلها في غاية الضعف والتفكك والتحلل. (خطاب، ٢٠٠٨). (اللوحة رقم ٢١).

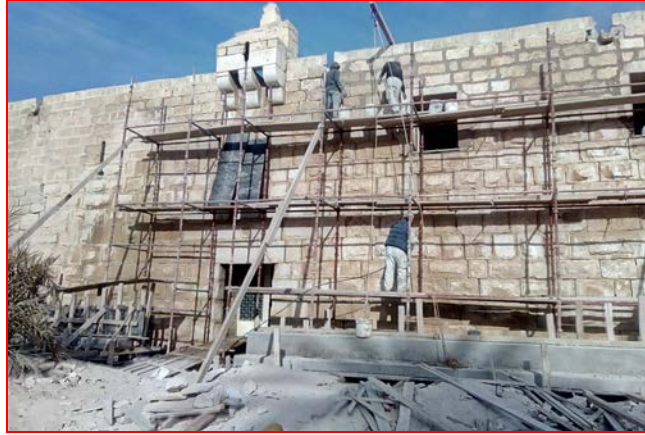
اللوحة رقم (٢٢) تمثل بداية العمل بترميم قلعة معان الاثرية

لقد قامت وزارة السياحة والآثار الأردنية بطرح عطاء مشروع إجراء الصيانة والترميم لقلعة معان العثمانية الأثرية وقد تم تحويل العطاء على أحد المكاتب الهندسية المختصة^(١)، وقد تم الإشتراط وجود خبير أثري مرافق مع المشروع طيلة الفتره حتى لا يتم هناك أي تعارض أو أخطاء فنيه خاصة فيما يتعلق بالجانب الأثري وللحفاظ على الطابع الأثري القديم الخاص بالقلعة، وقد تم إختيار من قبل المكتب الهندسي المشرف على المشروع للعمل ضمن فريق المشروع وحتى نهايته فيما يختص بالجانب الأثري فقط. (اللوحة رقم ٢٢).

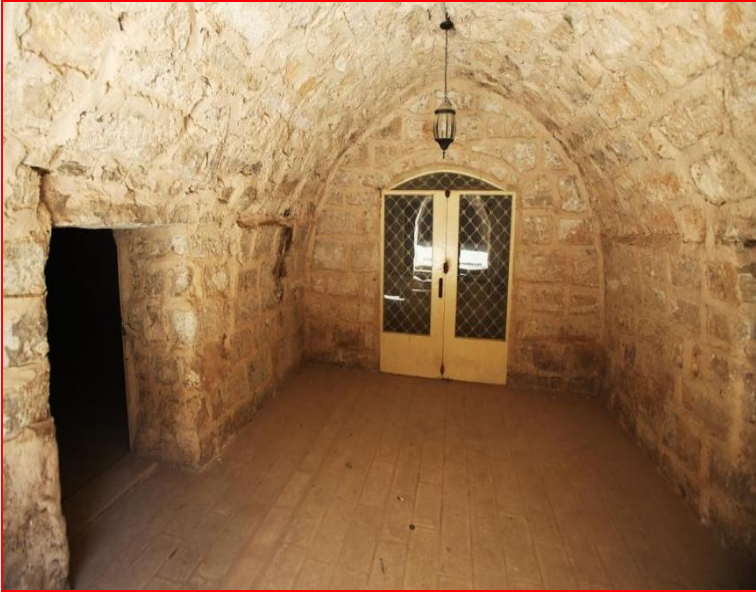
اللوحة رقم (٢٤) تمثل مدخل القلعة

جاءت القلعة مربعة الشكل طول ضلعها ٥٠, ٢٣ × ٦٠, ٢٣ متر وهي مبنية من الحجارة الجيرية المشذبة^(١) (Lime Stone)، يقع المدخل الرئيسي للقلعة في الجهة الجنوبية من القلعة ويبلغ إرتفاع هذا المدخل ١٠, ٢ متر وإتساعه ٤٠, ١ متر ويعلو المدخل ثلاثة عناصر زخرفية محفورة في الحجر الجيري به مجموعة من الزخارف

يتم الدخول للقلعة من خلال ممر مسقوف بقبو برميلي يبلغ طوله ٤ متر يؤدي إلى ساحة مكشوفة مُستطيلة أو فناء (Court yard) تبلغ أبعادها ٥, ١٨×٧ متر، يبلغ متوسط إرتفاع الجدران حوالي ٩ أمتار، تحيط بهذه الساحة ستة غرف مُختلفة المساحات وذات أسقف برميلية الشكل. (اللوحة رقم ٢٤). (الرشدان، ٢٠٠٨).

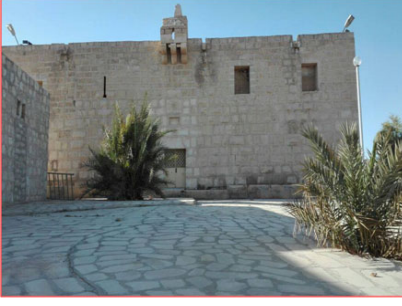
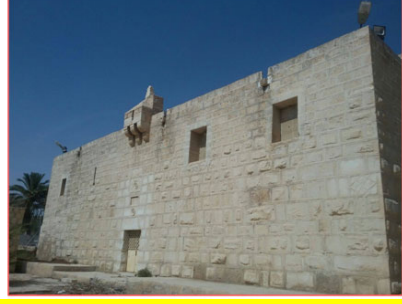
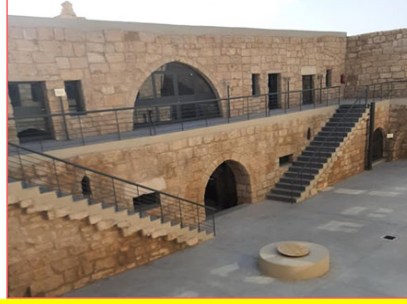
اللوحة رقم (٢٧) تمثل منظر عام من الداخل والخارج للقلعة

- * يحتوي مبنى القلعة على عشرة مزاغل حربية (Machicolations) وقد جاءت منها أربعة في الواجهة الشمالية وثلاثة مزاغل في الواجهة الشرقية وثلاثة مزاغل في الجهة الغربية بالإضافة الى سقاطتين. (الباحث).
- * يتبع لهذه القلعة بركة ماء تقع إلى الشرق من القلعة بمسافة ٤٥ متر وهي مُستطيلة الشكل أبعادها ٢٠, ١٣ × ١٠, ٥٠ أمتار، إلا أن هذه البركة تحولت إلى حديقة في الوقت الحاضر.
- * يوجد على الواجهة الشمالية من مبنى القلعة صورة تمثل جرة ماء تم وضعها على أحد حجارة الواجهة دلالة على أنها كانت مكان للسقاية، بالإضافة إلى وجود بعض النقوش والزخارف الأخرى. (الباحث). (اللوحة رقم ٢٨).

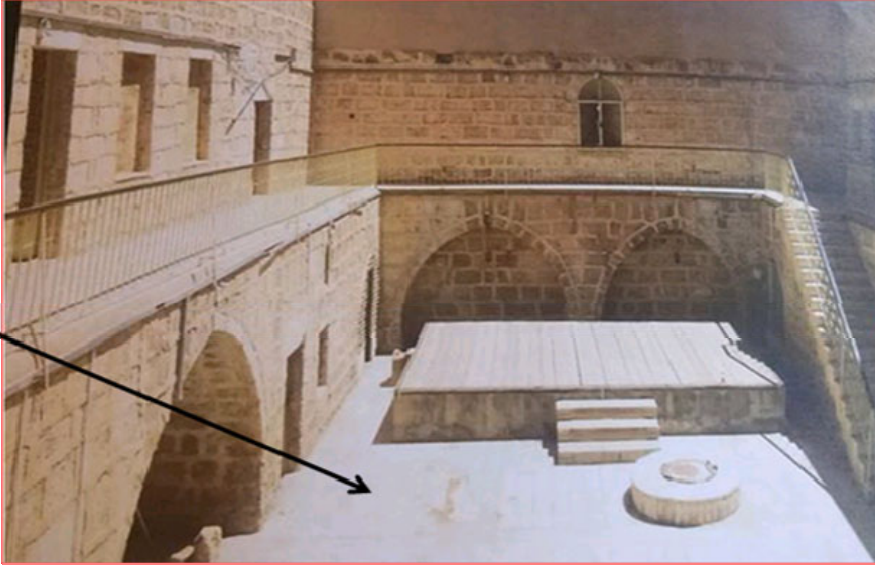
اللوحة رقم (٢٩) تمثل مستوى منسوب الارضيات قبل الازاله

١. تم تبليط الفناء الداخلي لمبنى القلعة والغرف المحيطة به سواء في الطابق الأرضي أو الطابق الأول باستخدام بلاط حجري جديد، وهذا إستحداث وإضافة غير مبررة على الإطلاق وغير مناسب للوضع الأثري للقلعة. (اللوحة رقم ٢٩).

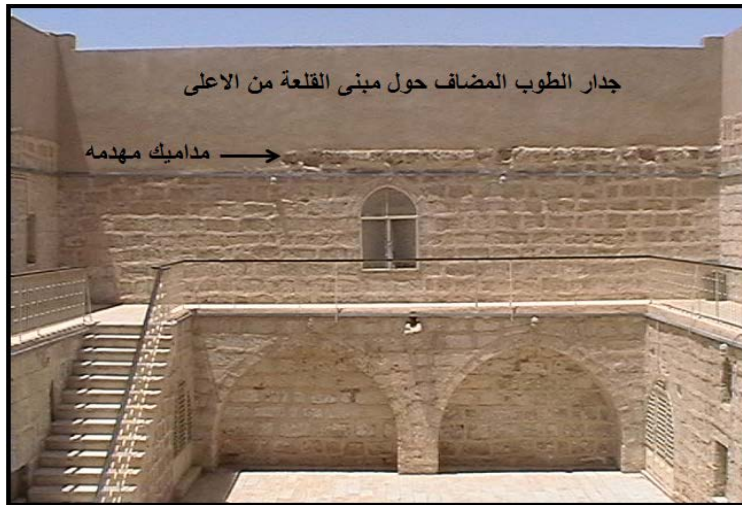
اللوحة رقم (٣٠) تمثل التصوينة العلوية لمبنى القلعة قبل الإزالة

٢. تسبب البلاط المُستحدث بإرتفاع مناسب أرضيات الغرف والساحات بشكل كبير مما أدى إلى هبوط بعثبات البوابات لأكثر من نصف متر في بعض الأحيان خلافاً لما كان عليه الوضع الأصلي للأبواب.
٣. تعددت مُستويات الأرضيات فالمدخل الرئيس يهبط عن مُستوى الساحة لأكثر من ٤٠ سم، مما إضطر (المنفذ آنذاك) لإستحداث ثلاث درجات غير مبررة وتسببت في تشويه المدخل.
٤. تسبب البلاط الحجري المثبت على مدّة إسمتية إلى حبس مياه الأمطار في الساحة، وبالتالي إلى إمتصاصها في المداميك (Coursed) السفلية مما غيّر لونها إلى اللون البني الداكن وبالتالي تشوهت جدران مبنى القلعة.
٥. إقامة جدران علوية على سطح المبنى (التصوينة) لسطح القلعة والذي بني خلال المراحل السابقة حيث تم بناؤها من الطوب العادي وجاء بإرتفاع ٤٠, ١ متر. (اللوحة رقم ٣٠).

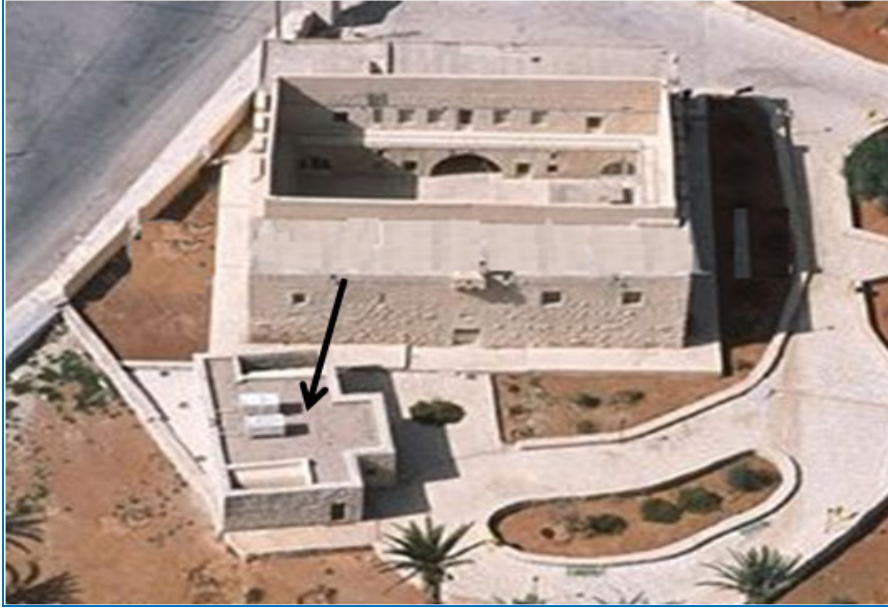
اللوحة رقم (٣١) تمثل منظر للوحدات الصحية قبل ازالتها

٦. إقامة وحدة صحية (تابعة للمبنى) مبنية من الطوب والإسمنت العادي التي كانت تقع في الجهة الغربية الجنوبية من مبنى القلعة والتي لا تتوافق مع بناء القلعة الحجري والأثري مما أدى إلى وجود خلل في المنظر العام للمبنى بشكل عام. (اللوحة رقم ٣١).

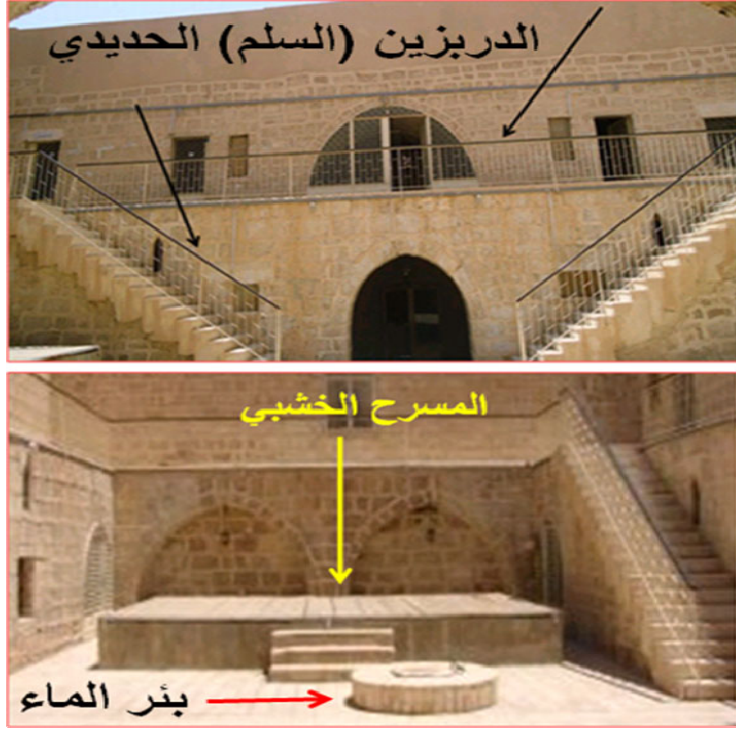
اللوحة رقم (٣٢) تمثل الدريزين القائم والمسرح الخشبي قبل المعالجه

٨. إقامة مسرح خشبي (لإقامة الحفلات والمناسبات) في منطقة الساحة الرئيسية لمبنى القلعة مما شكل إضافة لا مبرر لها في مبنى أثري بهذا الحجم. (اللوحة رقم ٣٢).

٢. تم إزالة الدريزين الحديدي (شبكة الحماية) الصاعد الذي كان يُحيط القلعة من الداخل، بالإضافة إلى إزالة المسرح الخشبي الموجود بالساحة الرئيسية .
٣. تم إزالة مادة المونة (Mortar) السابقة والتي تم تكحيل كافة جدران القلعة والغرف من الداخل والخارج تمهيداً لإعادة تكحيلها وترميمها من جديد.
٤. مُعالجة الانبعاج أو الإنتفاخ الذي حصل في قوس أحد أبواب الغرف حيث تم إعادة تركيب الحجارة الخارجية للقوس في مكانها الأصلي.
٥. تم العمل على إستبدال وتثبيت كافة المزاريب الحجرية الحالية القديمة بمزاريب حجرية جديدة وبنفس المواصفات والمقاييس.
٦. تم مُعالجة التشققات والشروخ (Cracks) الموجود في بعض جدران المبنى واستخدمت طريقة الحقن.

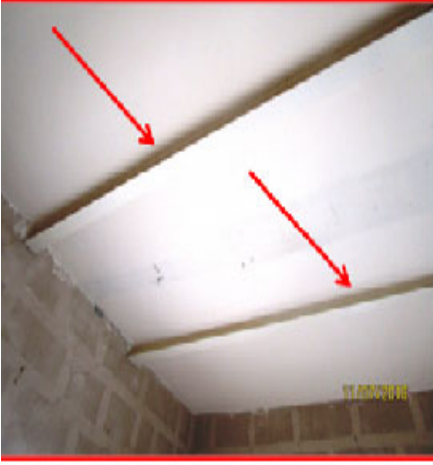
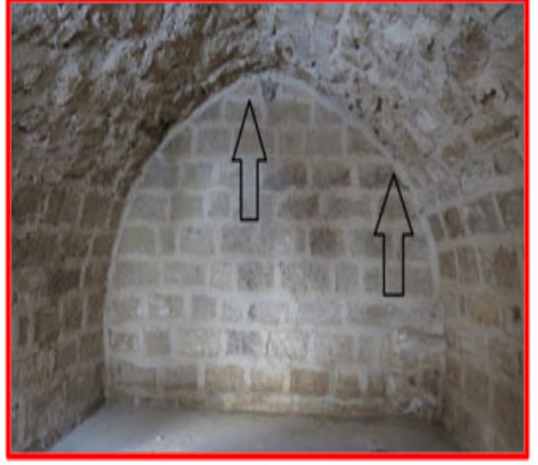
١١. جاءت أسقف غرف القلعة مختلفة من غرفة لأخرى فقد جاءت أسقف بعض الغرف مغطاة بأقبية نصف برميلية بأسلوب الأسافين الحجرية المتلاصقة المدببة نسبياً من الأسفل ذات القاعدة العريضة في الأعلى والتي تشكل بلاطة السقف، ثم تسوية السقف بالملاط الجيري والحجارة وقد غطيت بطريقة خاطئة وعشوائية، وهناك مجموعة من الغرف التي سقفت بالإسمنت (سقف مُستوي) مدعوم أحياناً بقضبان حديدية (قضبان سكة الحديد). (اللوحة رقم ٣٤).

اللوحة رقم (٣٤) تمثل بعض أسقف الغرف

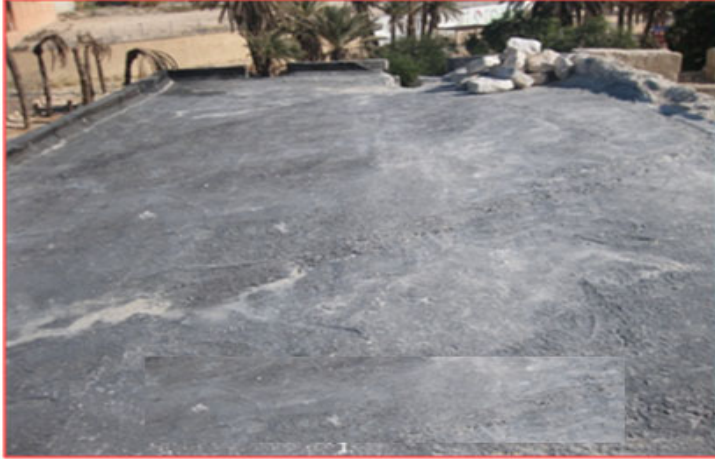
اللوحة رقم (٣٥) تمثل منظر سطح القلعة قبل المعالجة

١٢. جاء سقف مبنى القلعة الخارجي بصورة سيئة جداً حيث تم تغطية السطح بمادة (الزفتة) وقد ظهر السطح العام الخارجي للقلعة على شكل تموجات وميولات متعددة وليس مُستوي مما أدى تسرب مياه الأمطار إلى الساحة الرئيسية والجدران الخارجية. (اللوحة رقم ٣٥).

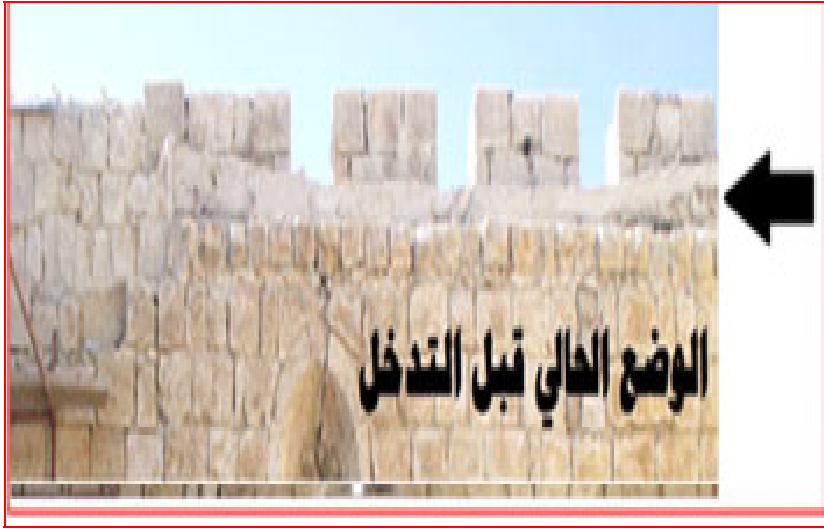
اللوحة رقم (٣٦) تمثل المداميك الحجرية المضافة حديثاً للواجهات الشرقية والغربية

١٣. تم إقامة وبناء جدار أسمتي فوق الجهتين (الواجهتين) المتناظرتين العلوية (الشرقية والغربية) لمبنى القلعة مما تسبب في تشويه الواجهات العلوية خاصة أمام فتحات الرماية، بالإضافة إلى إزالة بعض حجارة المداميك الحجرية العلوية لمبنى القلعة مما تسبب في تشويه الواجهات. (اللوحة رقم ٣٦).

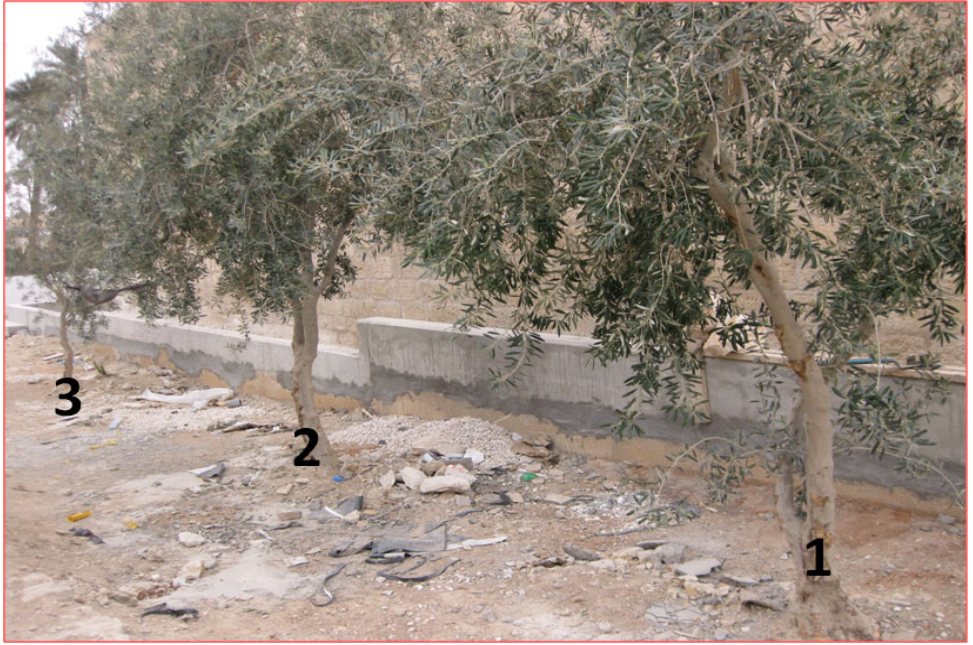
اللوحة رقم (٣٧) تمثل أشجار الزيتون المزروعة بالقرب من أحد جدران القلعة

١٤. خلال الفترات السابقة تم زراعة بعض أشجار النخيل وأشجار الزيتون بالقرب من الجدار الشرقي لمبنى القلعة وهذه الأشجار كما هو معروف تشكل خطراً على أساسات المباني التراثية والأثرية نتيجة تجمع المياه ووصولها لأساسات المبنى، وكذلك خطر إمتداد جذورها تحت أساسات القلعة. (اللوحة رقم ٣٧).

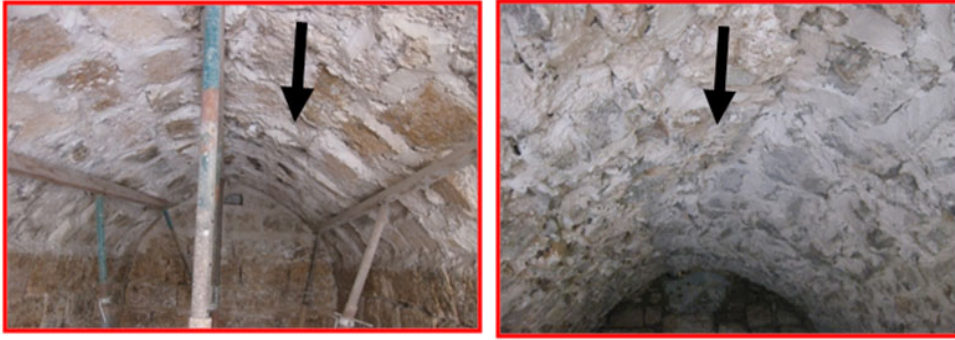
اللوحة رقم (٣٨) تمثل عملية إستخدام مادة الاسمنت في تكحيل الأسقف والجدران

إزالة وإستبدال طبقات الإسمنت البورتلاندي من على أسطح البناء القديمة تعتبر من التحديات الكبيرة التي تواجه المتخصصين في الترميم نتيجة لصلابتها العالية خاصة عندما تكون ذات سُمك كبير، لذلك فعند إزالة هذه الطبقات يجب أن تتم العملية بحذر وحرص شديدين لكي يتم المُحافظة على الطبقات القديمة الموجودة أسفلها. (اللوحة رقم ٣٨) .

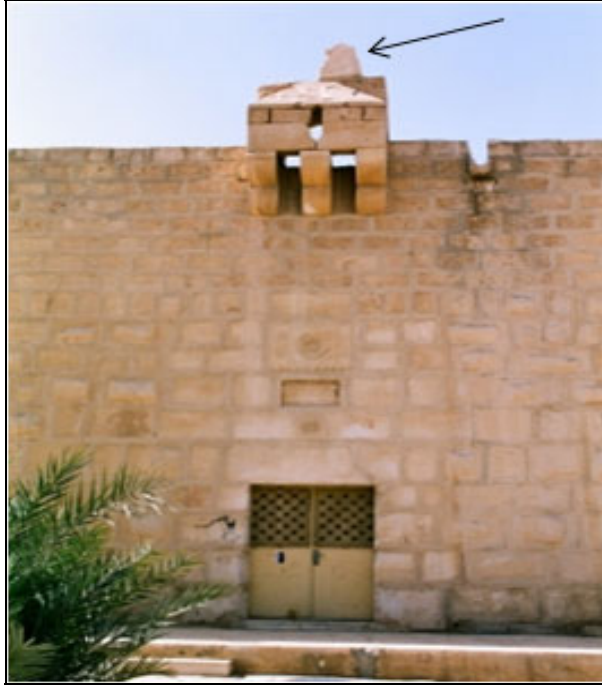
اللوحة رقم (٣٩) تمثل العبث بتمثال القلعة وإزاحته من مكانة الاصيلي

١٦. التمثال الموجود فوق المزغل الرئيسي لمدخل القلعة الجنوبي رُمم بطريقة خاطئة خلال فترات الإستخدام السابقة لمبنى القلعة من حيث الوضعية والتركيب والترميم بحيث تم إزاحته عن موقعة الصحيح والذي أوجب علينا عدم تحريكه أو تعديله لان ذلك قد يتسبب في كسر وخراب التمثال أثناء عملية النقل. (اللوحة رقم ٣٩).

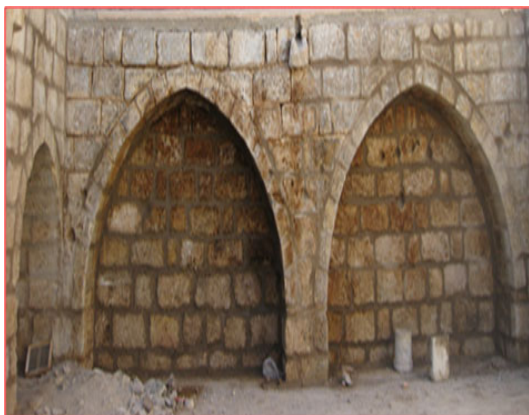
١٧. تعرض المبنى بشكل عام للاعتداء البشري والإستخدام الخاطئ من قبل السكان المحليين والزوار وإستخدامه بشكل عشوائي من حيث إقامة السهرات الخاصة وإلقاء النفايات والمُخلفات وإشعال النيران داخل منطقة الفناء، بالإضافة إلى بعض الكتابات والمخربشات اليدوية والتي إستخدم بها الدهان الزيتي مما أُلحق الضرر والتشويه بمنظر حجارة المبنى مما أدى الى تغير لون الحجارة إلى اللون البني وأحياناً للون الأسود. (اللوحات أرقام ٤٠+٤١).

اللوحة رقم (٤٠) تمثل الضرر والإعتداء على بعض جدران القلعة

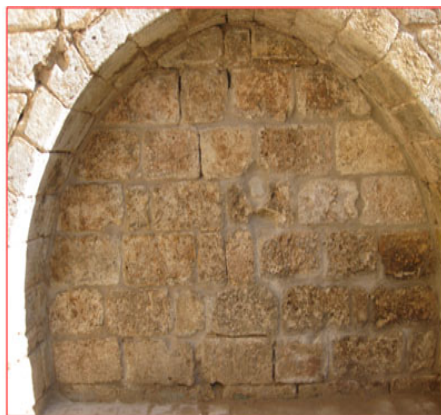
اللوحة رقم (٤١) تمثل الإعتداءات البشرية على مبنى القلعة

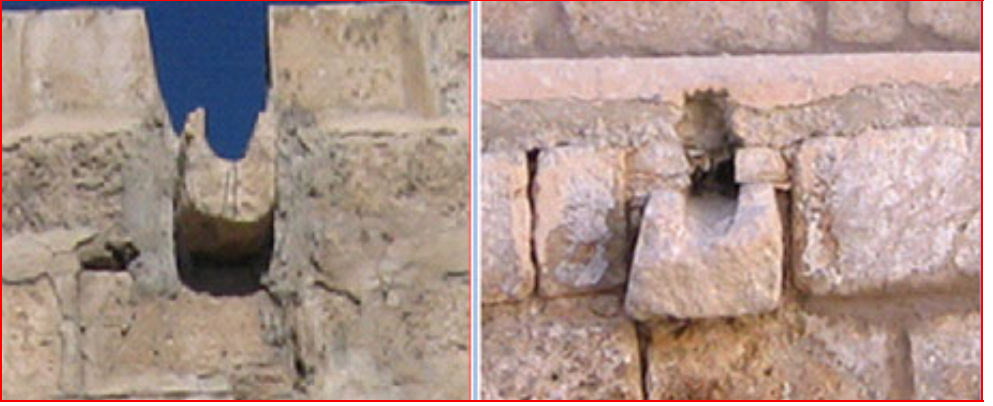
اللوحة رقم (٤٢) تمثل مزاريب القلعة القديمة قبل إزالتها وتبديلها

١٨. إضافة بعض (مزاريب) قنوات تصريف المياه الخاصة بالقلعة خاصة تلك النازلة من سطح القلعة بطريقة غير صحيحة ولا تفي بالغرض المطلوب. (اللوحة رقم ٤٢).

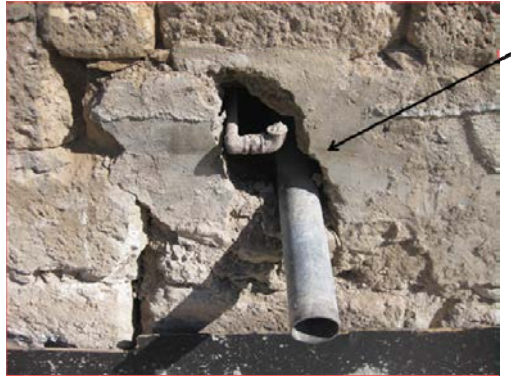
٦. تم إزالة مادة المونة (Mortar) السابقة والتي تم تحكيل كافة جدران القلعة والغرف من الداخل والخارج تمهيداً لإعادة تكحيلها وترميمها من جديد حيث جاءت عملية الصيانة والترميم السابقة بطريقة خاطئة جداً أدت إلى تشويه كافة جدران القلعة والغرف وهذا يعود إلى سوء المادة المُستخدمة بالإضافة إلى عدم وجود مُختصين مدربين ذوي خبرة في أعمال الصيانة والترميم.
٧. أثناء عملية حفر الخندق من الجهة الغربية للقلعة تم الكشف عن ماسورة مياه حديدية بقطر ٣ أنش بالإضافة إلى بعض التمديدات الخارجية وهي متصلة بالغرفة اليمنى من الطابق الأرضي مما يستدل أن هذه الغرفة ربما كانت مطبخ أو دورة مياه داخلية بدليل وجود بعض التعديلات الظاهر على جدار الغرفة. (اللوحة رقم ٤٧).

اللوحة رقم (٤٧) تمثل التمديدات الخارجية المضافة حديثاً للمبنى

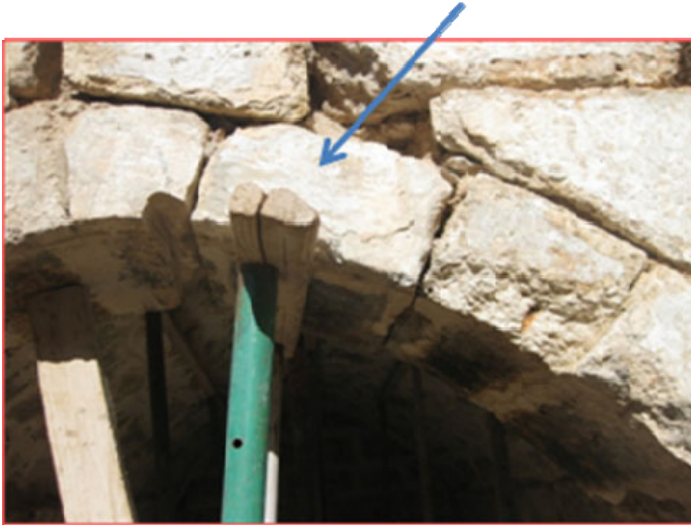
اللوحة رقم (٤٨) تمثل عملية اصلاح ومعالجة أحد الأقواس

فوراً وهذا ناتج ربما عن إستخدام ضاغطة الماء المُستخدمة لتنظيف الحجارة مما أضعف تماسكها بعد إفراغها من المواد اللاصقة للحجارة نفسها أو وقوع ثقل مُعين على منطقة القوس، قبل البدء بأية عملية لإصلاح للقوس المنتفخ تم تدعيم أعلى المساحة المنتفخة لمنع تساقطها عند فك الجزء المنتفخ، ثم تم فك الجزء المنتفخ والموجود في الجزء الخارجي للجدار بعد ترقيم الحجارة تسلسلياً حيث أن الجدار يتكون من جزئين خارجي وداخلي بحسب صف الحجارة، وقد تمت عملية الفك من الأعلى إلى الأسفل، ومن ثم تم إعادة ملء الفجوات والفراغات بين الحجارة في الجزء العلوي من الجدار لتقويته ومنع سقوطه عند الفك وبعد عملية فك الحجارة تم تقوية السطح الداخلي للفراغ الموجود بين جزئي الجدار بالمونة المناسبة، وفي المرحلة الأخيرة تم إعادة تركيب الحجارة الخارجية للقوس في مكانها الأصلي وحسب الترقيم الذي تم وضعه سابقاً. (اللوحة رقم ٤٨).

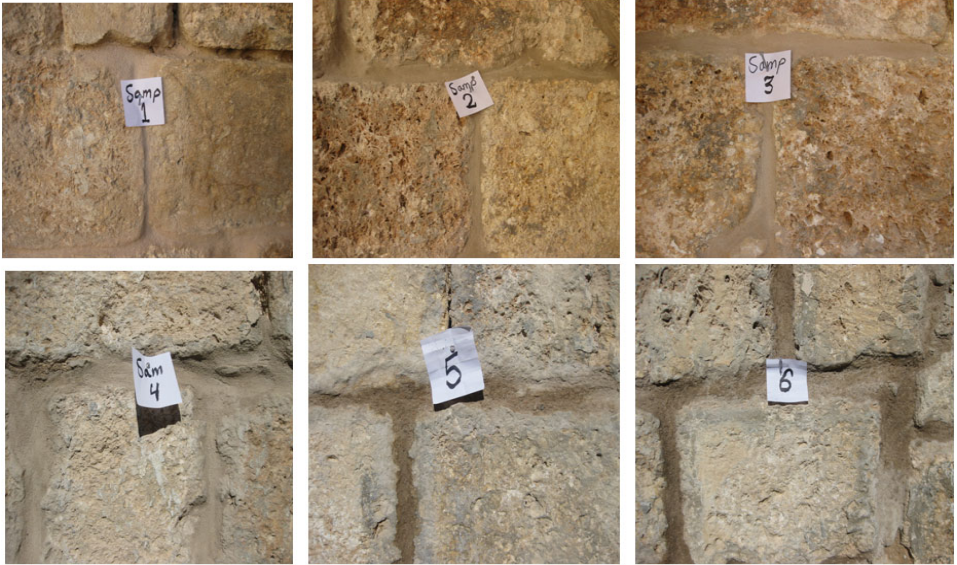
اللوحة رقم (٥١) تمثل عينات الكحلة التي تم إختبارها

Style 6: 1 Lime + 1.5 Red Soil + 1.5 Aqaba Soil $\frac{2}{1}$ + Ach مع التنخيل

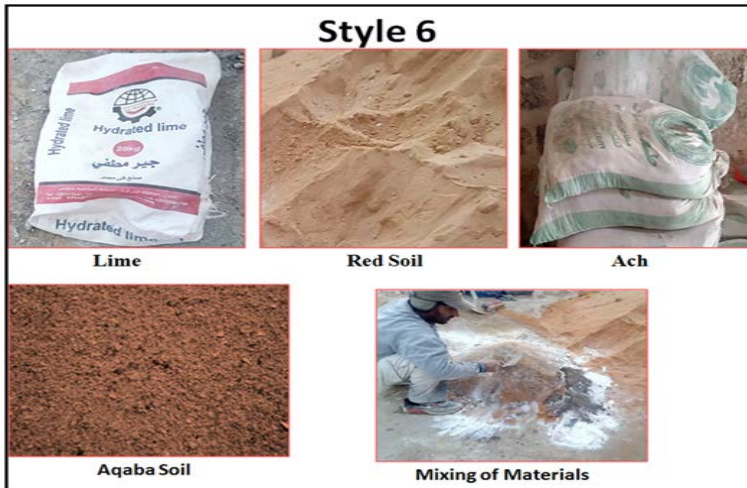
اللوحة رقم (٥٢) تمثل مكونات العينة رقم ٦ والتي إعتمدت لتكحيل المبنى

Style 6: (1 Lime + 1.5 Red Soil +1.5 Aqaba Soil +1/2 Ach (مع التنخل)

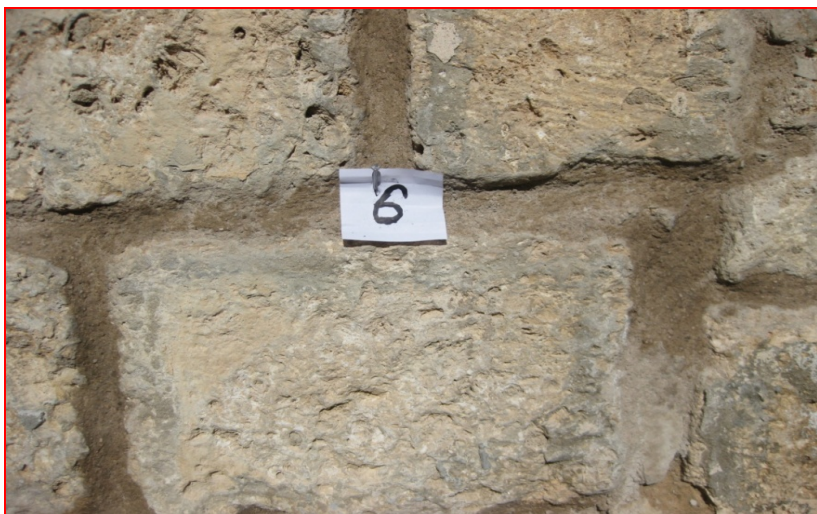
اللوحة رقم (٥٣) تمثل منظر العينة رقم ٦ الخاصة بالتكهيل

٢. تم تحرير مفاصل المداميك لجدران القلعة الداخلية والخارجية بما في ذلك الغرف ذات الأسقف نصف البرميلية وتنظيفها تمهيداً للبدء بعملية التكهيل.

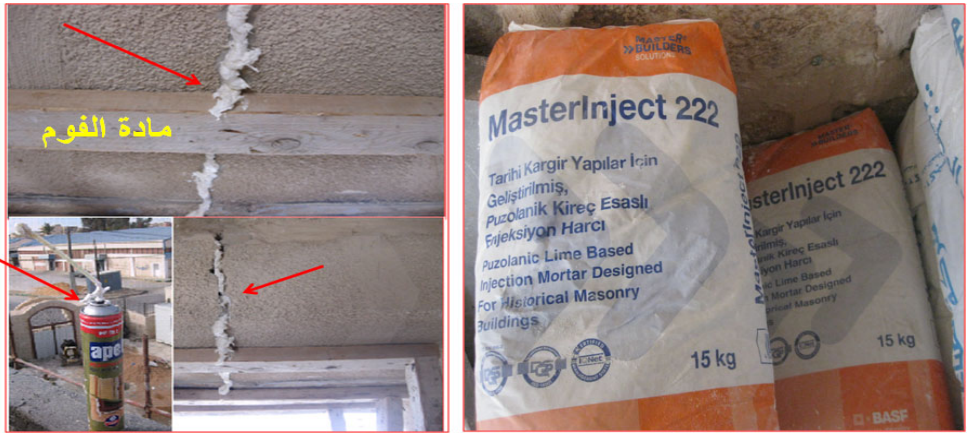
مادة الحقن MASTER INJECT222

اللوحة رقم (٥٨) تمثل مادة معالجة الشقوق والشروخ

٨. تم على جلب وإحضار مادة خاصة لمعالجة هذا الـ (Crack)، وبعد التوافق تم الاتفاق على جلب مادة (Master Inject222) ^(١) لمعالجة هذه المشكلة حيث تم جلبها وخلطها حسب المقادير المقررة وقد بدء بإغلاق الوجه الخارجي للشقوق بمادة (الفوم FOAM) لمنع تسرب السائل للخارج، ومن ثم تم حقن تلك الشقوق بالمادة لمدة أربعة مرات وعلى مدار ثلاثة أيام متتالية لحين إغلاقها

(١) مادة (Master Inject222) : عبارة عن خليط من مادة الجير وكربونات صغيرة حيث أن من مميزات هذه المادة أنها لا تتفاعل مع مواد البناء الأصلية ولا تتأثر بالبخار أو الرطوبة ولا تنزف في المستقبل (خاصية النفاذية) وتخترق الشقوق بسهولة وعلى العامل الذي يحقن هذه المادة إستخدام ملابس العمل المناسبة والكفوف والنظارات الخاصة أو القناع وقد جاءت العبوة بوزن ١٢ كغم وتحتاج هذه العبوة إلى ٥ , ٤ لتر ماء لخلطها حيث يترك الخليط لمدة أربعة دقائق وبعدها يصبح الخليط جاهز للاستعمال.

بإحكام، ومن ثم تم تكحيل هذه الشقوق بالكحله المعتمدة لدينا لتوحيد مبدأ التكحيل بشكل عام، وهناك طريقة أخرى لمعالجة الشروخ والتصدعات تتمثل أنه وفي حال وجود شروخ كبيرة يُخشى منها أن تؤدي إلى انفصال أجزاء الكتل والمداميك الحجرية في الواجهات يتم استخدام طريقة استخدام أسياخ من الحديد حيث تلخص هذه الطريقة في ربط الشروخ بأسياخ من الحديد الغير قابلة للصدأ حيث تثبت هذه الأسياخ ببعض المركبات مضافاً إليها المادة التي سوف يتم ترميم المبنى بها (الكحله) ويتم ذلك بإجراء ثقب بين أجزاء الحجاره لربط وتثبيت هذه الأسياخ ومن ثم يصار إلى إغلاقها. (اللوحة رقم ٥٨).

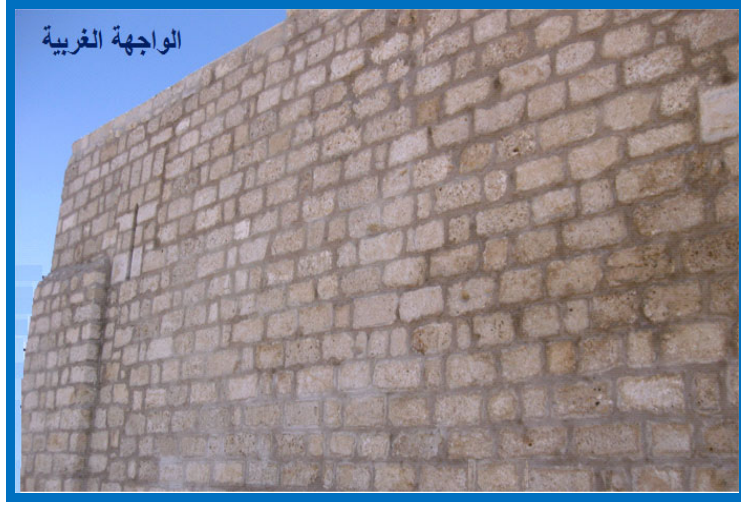
اللوحة رقم (٦٠) تمثل الواجهة الغربية بعد انتهاء الكحلة

١٠. تم الانتقال لتكهيل الواجهة الغربية للقلعة بالكحلة المُعمدة لدينا لكن تم ملاحظة أن هناك أجزاء من هذه الواجهة وقد بدأت عليها علامات تأثير الرطوبة بوضوح جراء الاستخدام السابق الخاطئ لبعض غرف القلعة في تلك الجهة (حمام أو مطبخ)، حيث ظهرت بعض الفتحات والشقوق الواسعة وقد تم معالجتها بخليط من مادة الـ (Master Inject-222) كما هو معمول بالواجهة الشمالية وتم إغلاق الفتحات الظاهرة، ومن ثم تم تكهيل هذه الفجوات بالكحلة المُعمدة وأصبح منظر هذه الواجهة كما هو مبين بالصورة أدناه. (اللوحة رقم ٦٠).

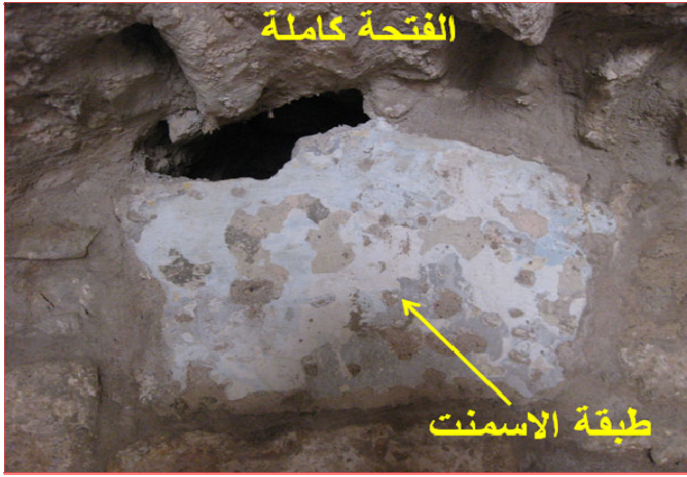
اللوحة رقم (٦٣) تمثل الفتحات التي اقيمت بين جدران الغرف

٢. تم الإتفاق بين المكتب الهندسي في المشروع وخبراء الآثار والترميم على إغلاق ومُعالجة الفتحة التي على ما يبدو أنها فتحت حديثاً والمغطاة بطبقة من الإسمنت والواقعة في الجدار الجنوبي للغرفة رقم (١٧) في الطابق الأرضي كون هذه الفتحة ليس لها أي وظيفة معمارية في الأصل وإنما تم فتحها حديثاً من قبل بعض العابثين بمبنى القلعة . (اللوحة رقم ٦٣).

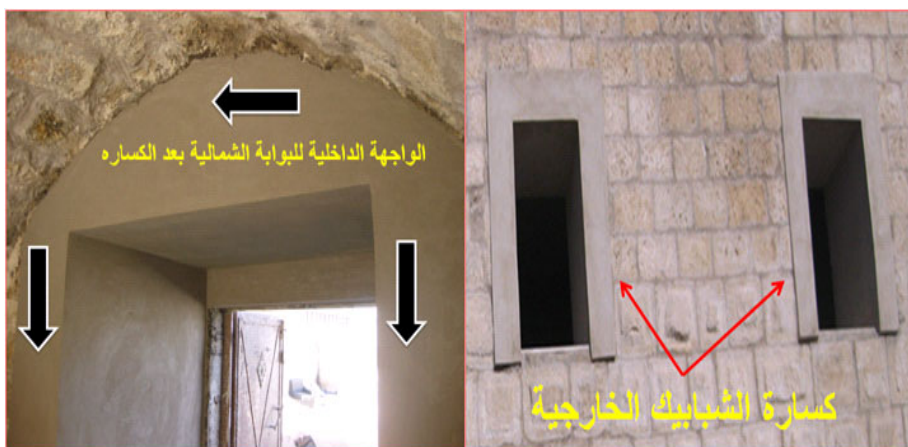
اللوحة رقم (٦٤) تمثل كساره الشبايك الخارجية

١. تم الإتفاق بين المكتب الهندسي في المشروع ووزارة السياحة على القيام بكسارة الشبائيك الداخلية والخارجية الخاصة بالغرف ذوات الأرقام (٩+١٠+١٣+١٦) وكذلك الإطار الداخلي للواجهة الداخلية للبوابة الشمالية للقلعة والمكسورة سابقاً بطبقة من كسارة (الشبرير - وهي عباره عن نوع من الكساره السميكه جاءت لمُعالجة الانحناءات في مُستوى الواجهات) وتحويلها إلى كسارة خشنة وناعمة فقط دون أي إضافات أخرى حيث تمت الموافقة على هذا الإجراء من قبل وزارة السياحة والآثار، وقد تم ذلك حيث تم إضافة بعض المواد المُستخدمة في عينة الكحل رقم (٦) والمُعتمدة لدينا سابقاً وإضافتها إلى الخلطة المُستخدمة للكسارة للحصول على درجة عاليه من اللون المطلوب، وكذلك من أجل توحيد اللون بين الكسارة والكحله المُستخدمة بمبنى القلعة. (اللوحة رقم ٦٤).

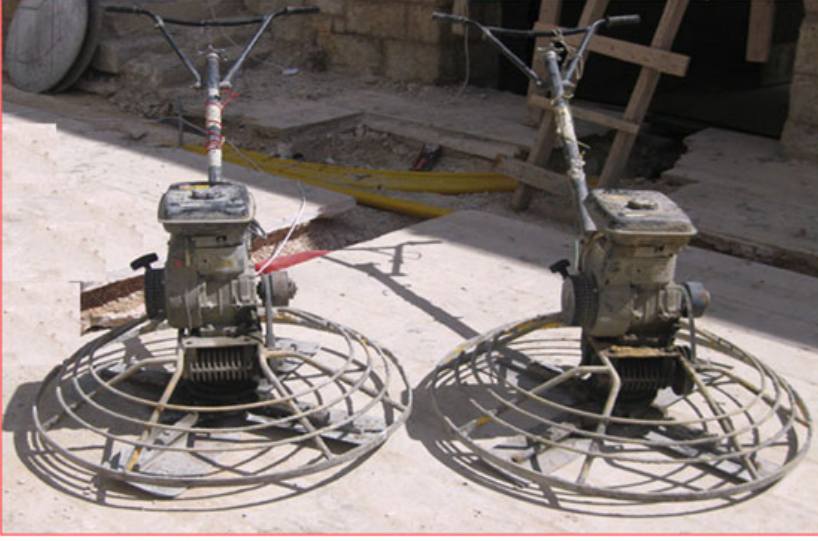
اللوحة رقم (٦٩) تمثل صب الممر والغرف الداخلية للطابق الأول باستخدام تقنية (الهليوكوتر)

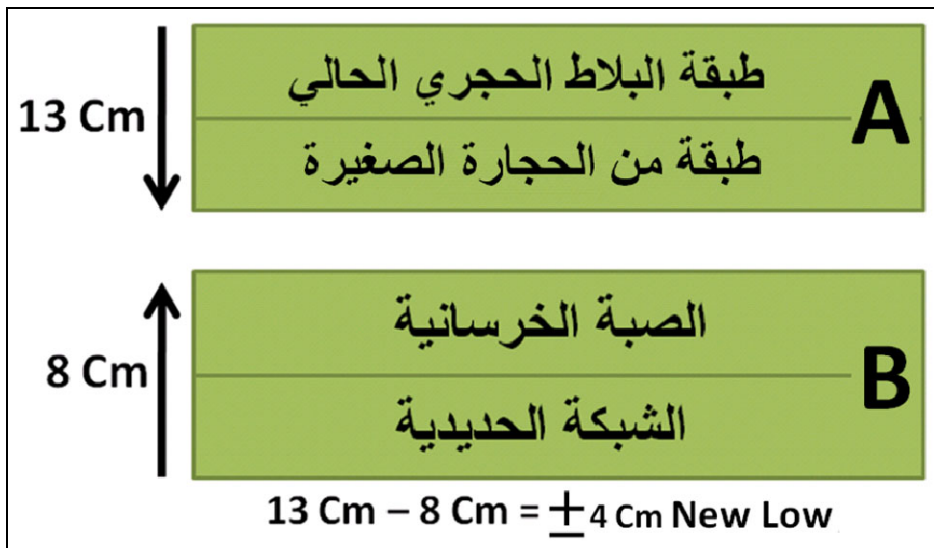
اللوحة رقم (٧٠) تمثل الطبقات التي تقرر إزالتها من أرضية الطابق الأول ومدى الاستفادة

٣. جاءت الموافقة النهائية على إزالة البلاط الحجري وطبقة الحصمة العدسية الموجودة سابقاً فقط من الطابق الأرضي حيث بدأ العمل بإزالة وتكسير طبقة البلاط الحجري القديمة وطبقة الـ (Single Size) والخاصة بالطابق الأرضي أي بانخفاض ما مقداره (١٣ سم)، وتم إزالة التمديدات الكهربائية وتمديدات صرف مياه الأمطار وتكسير وإزالة المناهل الداخلية والتي عُمِلت حديثاً (قبل نزول القرار الأخير المتعلق بالإزالة)، وبعد الإزالة الكاملة والتنظيف سيصار إلى إجراء تمديدات الكهرباء والميكانيك والمناهل من جديد وللمرة الثانية، ومن ثم وضع الشبكة الحديدية وإجراء الصبة الخرسانية بالطريقة المتفق عليها سابقاً وكما عمل بالتقنية التي عملت أثناء العمل والصب في الطابق الأول وستكون الصبة الخرسانية بارتفاع ٨ سم وبهذه الحالة نكون قد إستفدنا ما مقداره نزولاً

جديداً عن المُستوى القديم قبل الإزالة والتكسير ما مقداره (٤ سم) (حسب الميول ووضع المناهل الداخلية) وهذا يساعد في إرتفاع منسوب الأبواب عن وضعها السابق . (اللوحات أرقام ٧٠ + ٧١) .

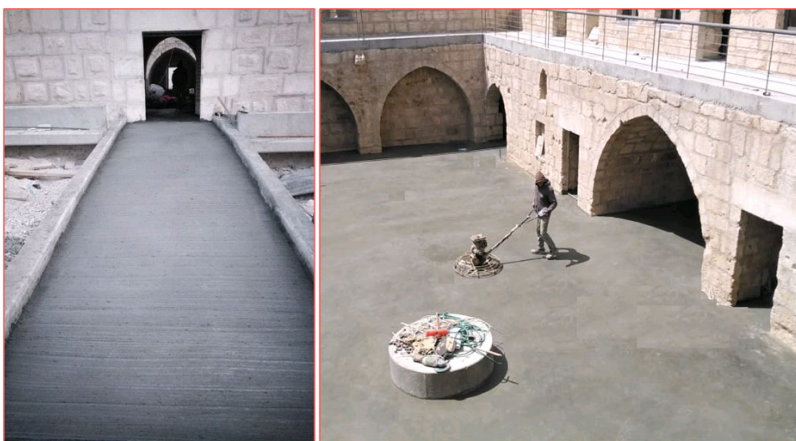
اللوحة رقم (٧١) تمثل أرضية الطابق الأرضي والمدخل الرئيسي بعد الصبة (المدة)

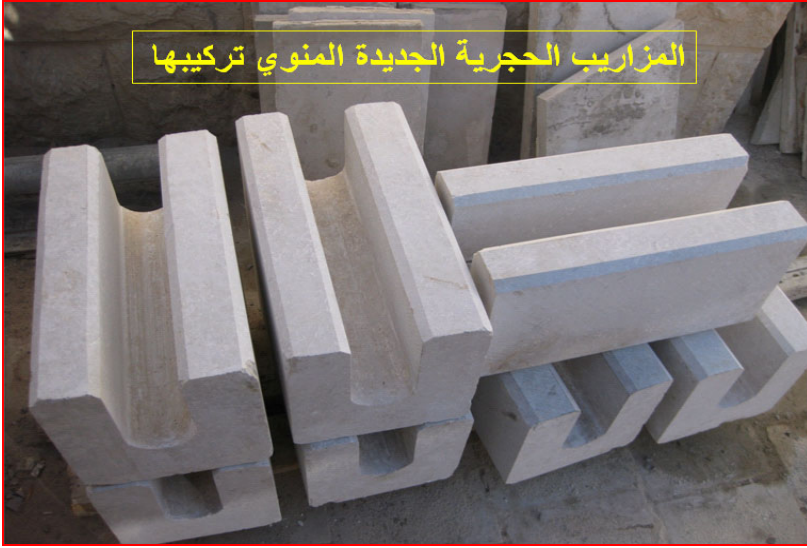
اللوحة رقم (٧٢) تمثل المزاريب الحديثة التي تم إعتمادها

تمت الموافقة على إستبدال كامل المزاريب الحجرية الحالية القديمة بمزاريب حجرية جديدة وبنفس المواصفات والمقاييس ليصار إلى تثبيتها من جديد وعددها (٧) سبعة مزاريب وقد تم عملها وجلبها للموقع وتم تثبيتها. (اللوحة رقم ٧٢).

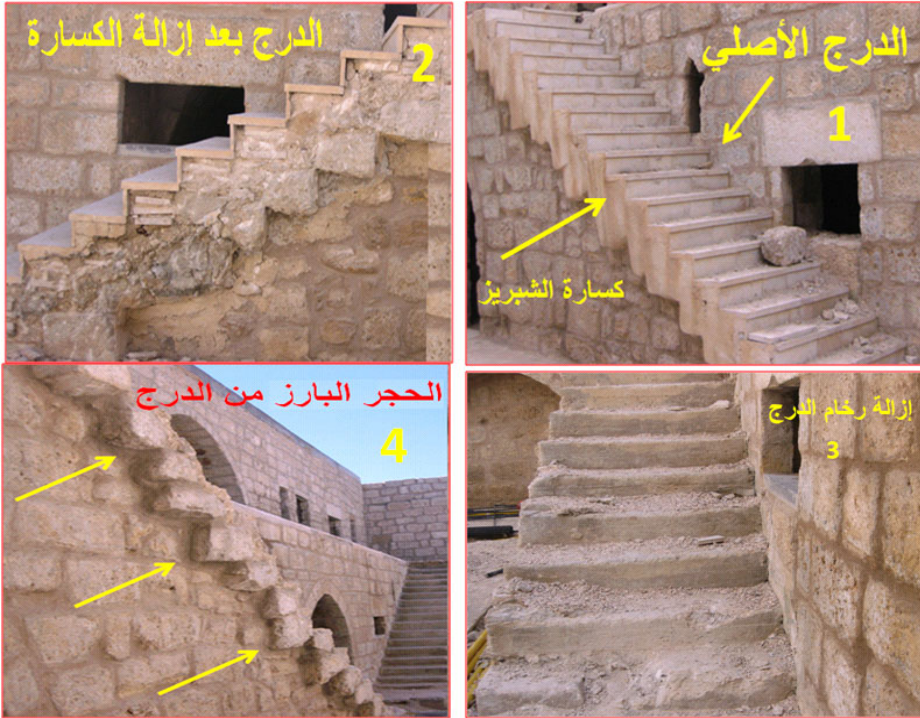
اللوحة رقم (٧٤) تمثل مراحل العمل بدرج القلعة

بالنسبة للدرج الداخلي (Stairs) القديم الخاص بمبنى القلعة فقد تم إزالة القصارة الخارجية القديمة للدرج (قصارة الشبرير) + إزالة ألواح الرخام (Marble) الموجودة حيث تم العمل على كسارة وتكحيل الحواف السفلى للدرج وتركيب درج جديد من البازلت مع الحفاظ على إظهار أطراف الحجارة المبنية أصلاً للدرج القديم الأصلي. (اللوحات أرقام ٧٤ + ٧٥).

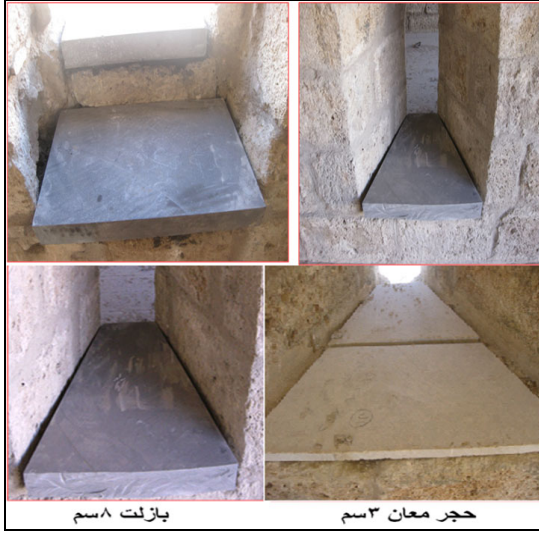
اللوحة رقم (٧٦) تمثل عينات براطيش الشبايك التي تم اعتمادها

١. بدأ العمل بتركيب بروزات حجرية الهدف من وجودها ديكوري أو تجميلي على الشبايك الخاصة بغرف القلعة (براطيش) وتم إعتماذ عينات مختلفة من البلاط الحجري والذي تمثل باختيار عينة من حجر البازلت الأسود وقد جاء بسماكة ٨ سم وقطع أخرى من حجر معان بسماكة ٣ سم. (اللوحة رقم ٧٦).

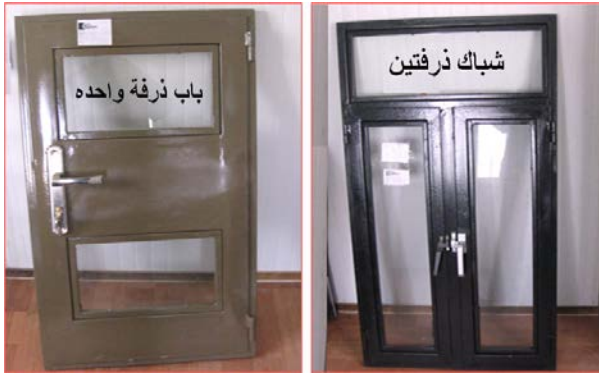
اللوحة رقم (٧٧) تمثل عينات الأبواب والشبايك التي تم اعتمادها

٢. بالنسبة لصيانة الأبواب والشبايك الخاصة بمنى القلعة والغرف الداخلية فقد تم اعتماد نوعين من الشبايك الحديدية وهما من جاء ذو ذرفة واحدة وذو ذرفتين وقد جاءت هذه الشبايك ذات لون موحد، كذلك فيما يتعلق بالأبواب وقد تم تركيبها. (اللوحات أرقام ٧٧ + ٧٨).

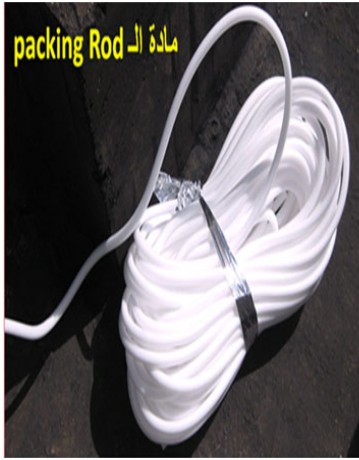
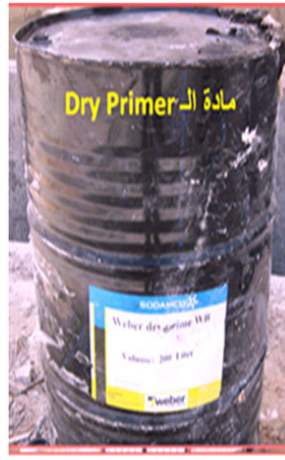
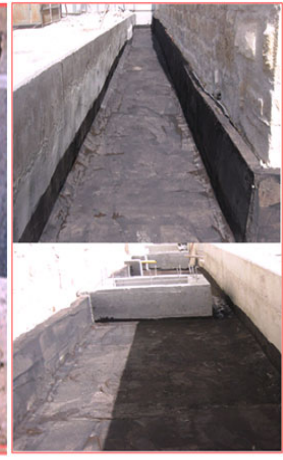
اللوحة رقم (٧٩) تمثل عملية العزل باستخدام الممرات مادة الـ (Dry Primer + Packing Rod)
٢. تم مُعالجة وعزل سطح القلعة الخارجي، فقد ورد بالمُخططات الهندسية أن
المُعالجة سوف تكون بالعزل لمُعالجة الميول الخاص بالسطح الخارجي للقلعة
بالدرجة الأولى فقد تمت المُعالجة من خلال أربعة مراحل متتالية وهي :

١. تم البدء بعزل الممرات المُحيطة بمبنى القلعة من الجوانب الأربعة بعد تنظيفها من التراب تمهيداً لعزلها بطبقة من (الرولات) البلاستيكية وهي عبارة لفائف بلاستيكية اسطوانية تحتوي على أكثر من طبقة) وقد تمت المرحلة الأولى من خلال صقل ودهن هذه الممرات بمادة الـ (Dry Primer) وهو زيت نفطي ذو لون أسود ومن ثم فوقها تأتي طبقة الرولات البلاستيكية، كذلك تم استخدام مادة الـ (Packing Rod) لعزل الفواصل التي تفصل بين جدران القلعة الأربعة الرئيسية وما بين الطوب المبنى (المُثمن) الذي يلف مُحيط بمبنى القلعة. (اللوحة رقم ٧٩).

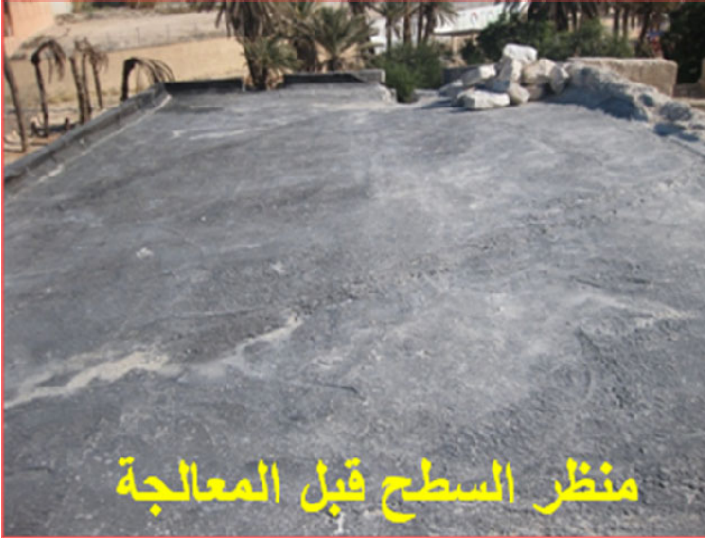
اللوحة رقم (٨٠) تمثل سطح القلعة قبل المعالجة

يتم العزل بوضع طبقة من الرولات البلاستيكية الخاصة لعزل الأسقف بإرتفاع ٤ ملم وتبلغ سماكة هذه الرولات ٤ ملم وبطول ١٠ متر للروال الواحد، وتتم عملية تثبيت هذه الرولات بواسطة عملية التسخين ويراعى في هذه العملية بشكل عام درجة الميول لتناسب مع وضعية المزاريب الخاصة بتصريف مياه الأمطار (Water Drainage) .
(اللوحات أرقام ٨٠ - ٨٤).

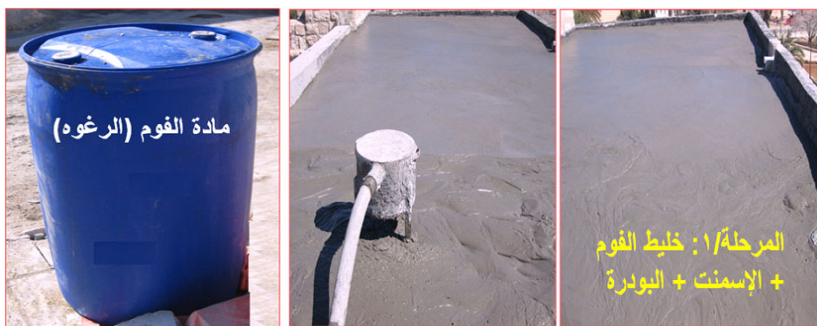
اللوحة رقم (٨١) تمثل معالجة سطح القلعة خلال المرحلة الأولى

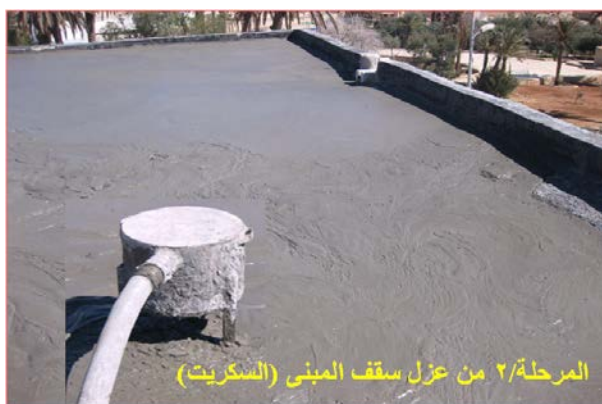
اللوحة رقم (٨٢) تمثل معالجة سطح القلعة خلال المرحلة الثانية (طبقة السكريت)

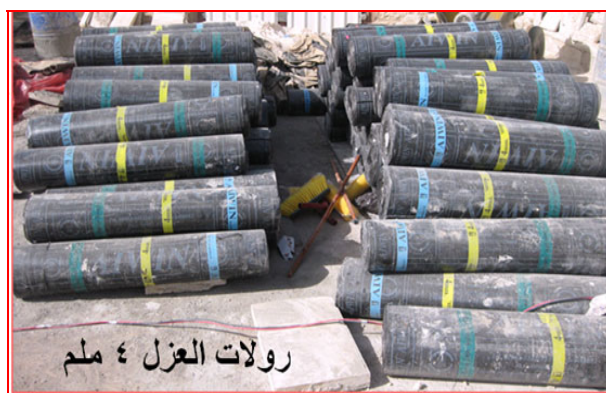
اللوحة رقم (٨٣) تمثل عملية معالجة سطح القلعة بالرولات (المرحلة الرابعة)

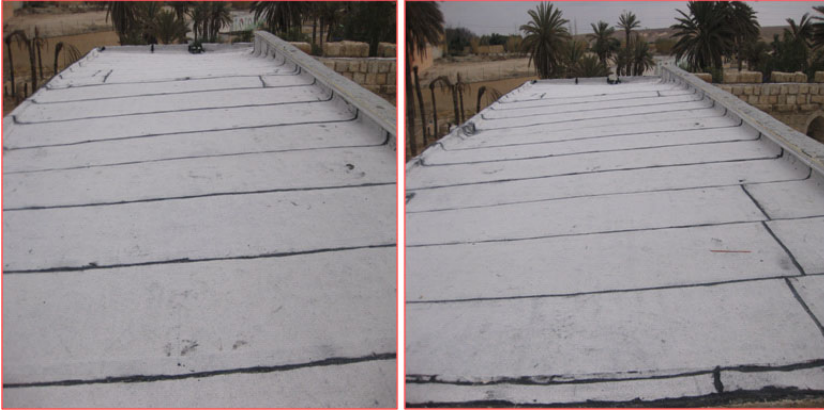
اللوحة رقم (٨٤) تمثل عزل سطح القلعة خلال المرحلة النهائية (الرولات)

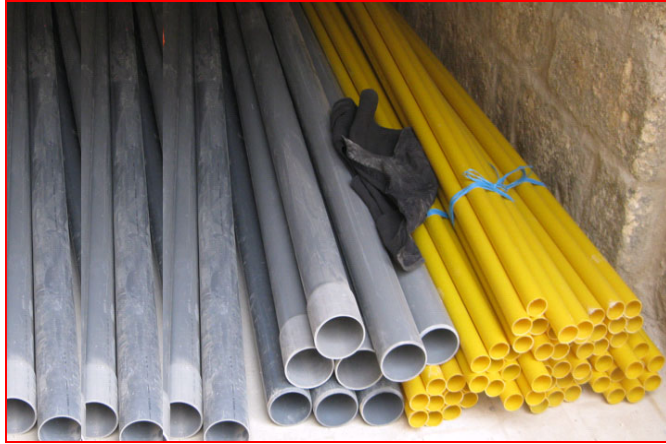
اللوحة رقم (٨٥) تمثل عينات أنابيب التمديدات الكهربائية

١. تم تركيب خطوط تمديدات الكهرباء وتصريف مياه الأمطار الخاصة بمبنى القلعة والتي سوف تكون من تحت أرضية القلعة الرئيسية الحالية وقد بدأ بإجراء عملية الحفر لتمديد هذه الخطوط وقد أستخدمت لهذه الغاية مجموعة من الأنابيب البلاستيكية الخاصة (Pipes) والتي جاءت على النحو التالي : (اللوحة رقم ٨٥ - ٨٧).
- إجراء تمديدات الكهرباء فقد تم استخدام (أنابيب ذات لون أصفر بقطر ٢" + أنابيب خاصة أو ترنكات (Trunk) داخل الغرف ذات قطر ٢٠-٢٥ ملم).
- إجراء تمديدات تصريف مياه الأمطار (Pipes) وهي أنابيب بلاستيكية بقطر ٤" + ٦" داخلي وخارجي.
- تم وضع وتركيب مناهل صغيرة عدد (٣) داخل أرضية الساحة الرئيسية للقلعة وقد جاءت بقياس ٢٥×٢٥ سم، كذلك تم تركيب مناهل أخرى وعددها (٣) مناهل وقد جاءت بقياس ٦٠×٦٠ سم منها منهل واحد تجميعي لتصريف المياه كاملة خارج مبنى القلعة وقد جاءت البقية جميعها خارج مبنى القلعة.

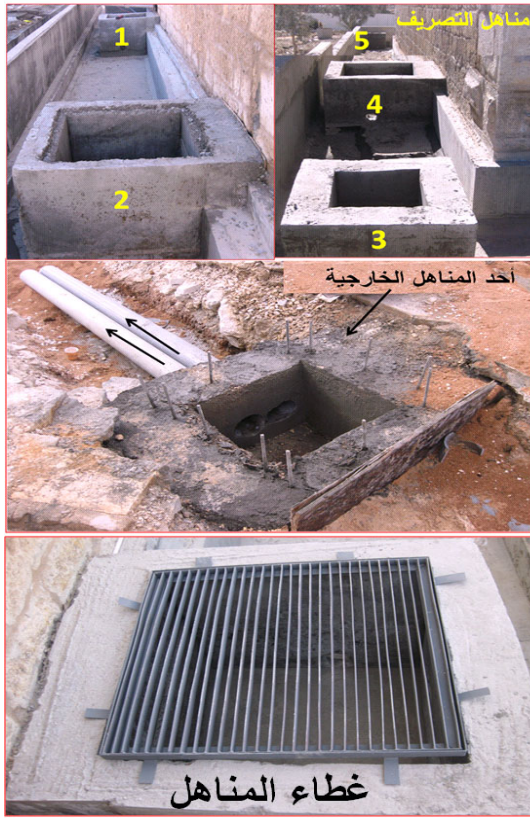
اللوحة رقم (٨٧) تمثل المناهل الخاصة بتصريف المياه

- تركيب أماكن لتجميع المياه ليتم تصريفها (Grill) وعددها (٧) وقد جاءت بقياس ١×١ متر وقد جاءت جميعها خارج مبنى القلعة وقد تم اعتماد غطاء حديدي موحد لهذه المناهل .
